# Zeeuws-Vlaamse kreek het Groote Gat vol munitie

Natuurgebied het Groote Gat in Zeeuws-Vlaanderen wordt uitgebaggerd om de waterkwaliteit en de afvoercapaciteit te verbeteren – een kostbare zaak voor waterschap Scheldestromen. Dat er munitie uit de Tweede Wereldoorlog zou liggen was te verwachten, maar de hoeveelheid bleek wel een flinke tegenvaller.

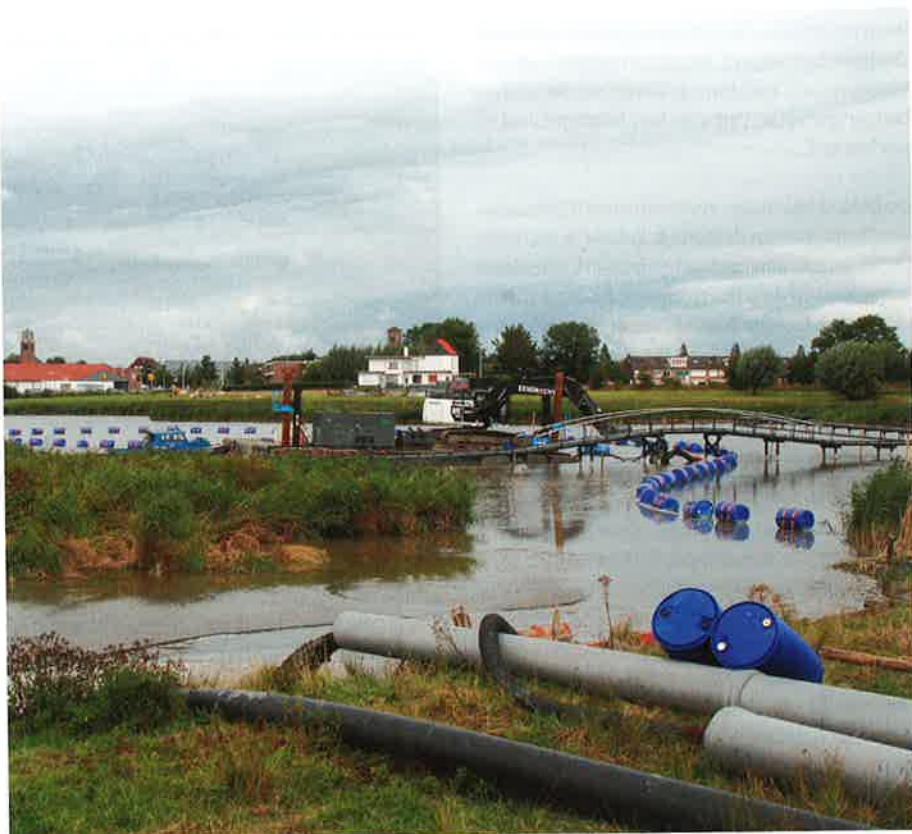
Het baggerwerk gebeurt gepantserd vanwege mogelijk nog aanwezige munitie.

De Britse Royal Airforce hield zeer uitvoerig bij wat, waar en hoeveel er werd afgeworpen en met welk type vliegtuigen. Die gegevens zijn allemaal beschikbaar. Ook zijn er luchtfoto's van inslagen beschikbaar, waarmee mogelijke blindgangers kunnen worden opgespoord. De aange troffen munitie was van Duitse en Britse, maar soms ook van Russische herkomst, wat de klus er voor de onderzoekers niet gemakkelijker op maakte. Het waterschap weet dat er nog meer projectielen liggen, maar alles verwijderen is zeer kostbaar. Het baggeren gebeurt daarom gepantserd.

Het onlangs gestarte baggerwerk wordt uitgevoerd met een snijkop en een hydraulische pomp, aangedreven door een kraan op een ponton. Voordeel van hydraulisch baggeren is dat er geen vrachtwagens af en aan hoeven te rijden. Die zouden ook de waterschapswegen kapot rijden, zegt Mangnus. De totale kosten bedragen waarschijnlijk zo'n € 2,5 miljoen. Zonder het opruimen van de munitie zou dat € 800.000 minder zijn geweest.
